令和元年度

下関市通学路安全対策結果一覧表

下関市教育委員会

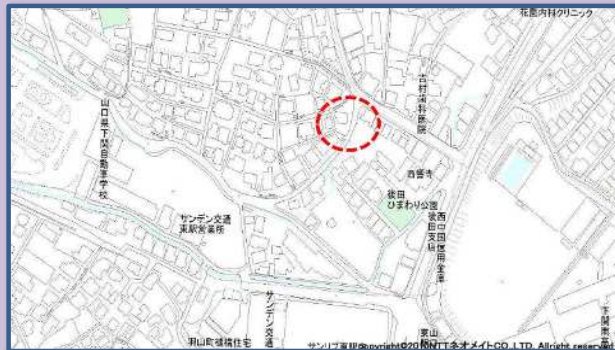
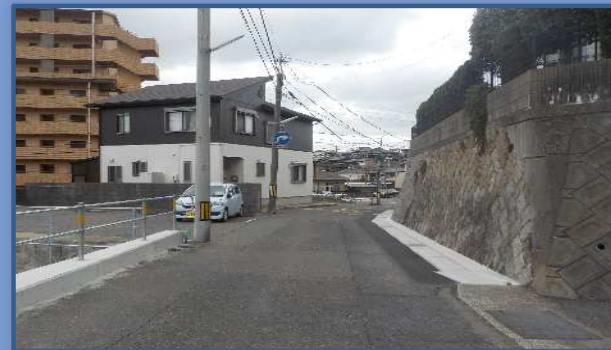
下8  
溝蓋の設置

下6	後田町四丁目	下関自動車学校横の市道	市道後田町9号線	歩道がなく危険である。また大雨時に道路が冠水する。	冠水対策 【道路排水路整備事業実施中】	道路整備事業実施中	道路河川建設課	向山小
下7	幡生本町、後田町四丁目、羽山町	下関双葉高校角～金比羅橋	市道高尾・幡生線	歩道は設置されているが狭いうえ、高校生の登下校や通勤の自転車が通行するため歩行スペースが少なく危険。歩道の拡幅中。	歩道の拡幅 【道路整備事業を実施中】	道路側溝改良工事実施済	道路河川建設課	向山小
下8	後田町四・五丁目	後田町4丁目と5丁目の境目		側溝の溝蓋がないため落下等の危険あり。	溝蓋の設置	道路側溝改良工事実施済	道路河川建設課	向山小
下9	桜山町1番地	桜山町から上新地町への歩道橋	市道	人通りが少なく、不審者出没の可能性が高い。昨年度は下半身出ず変質者に生徒が遭遇した。	警察によるパトロール強化	警ら実施中	下関警察署	向洋中

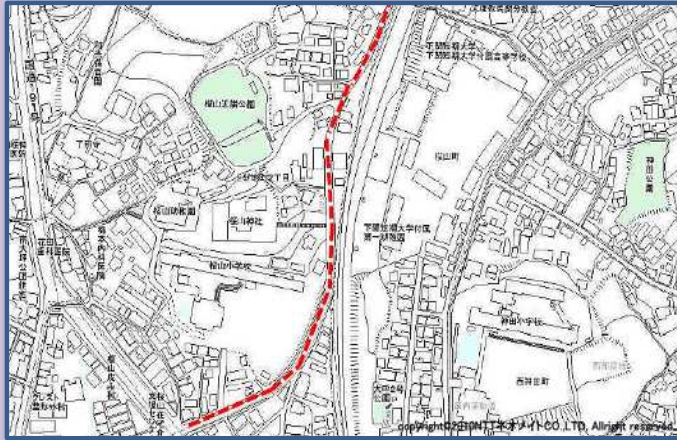
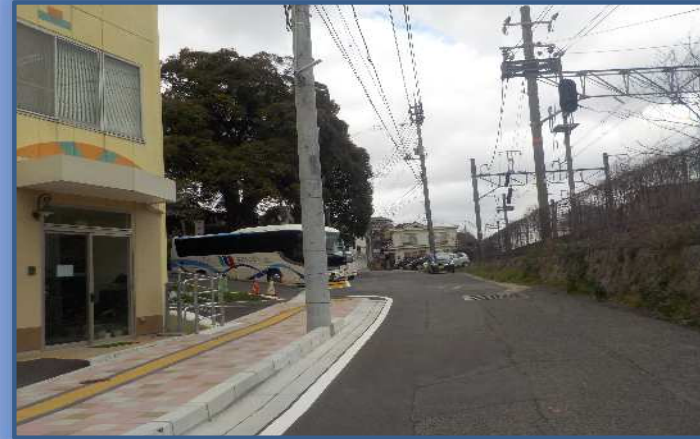
下11  
道路の拡張及び歩道の設置

NO.	住所	具体的場所	路線名	危険箇所の状況	要望内容	対策実施結果 (対策済、または対策確定)	事業主体	学校
下10	上条町2 - 22	秋元米穀店横の道路との交差点	秋元米穀店横	横道からの車に注意	注意喚起	区画線及び薄層カラー舗装設置済	道路河川建設課	関西小
下11	上新地町二丁目4番、5番	桜山小学校前	市道上新地町25号線	道路が一部狭いため、歩道のない箇所がある。スピードを出す車がある。	道路の拡幅および、歩道の設置 【道路整備事業を実施中】	道路整備事業完了	道路河川建設課	桜山小
下12	上新地町二丁目1	厚生病院前交差点 (下関医療センター前)	国道191号	朝夕の交通量が多く、事故がよく起こる。	信号機改善(歩車分離)	不可。(現時点)引き続き検討はするが、歩車分離導入により渋滞の発生し、交通の円滑に影響が見込まれることから困難	下関警察署	桜山小
下14	上新地町五丁目付近	上新地五丁目2 - 10から五丁目3 - 18付近(四丁目と五丁目間の道路)	通称(文洋坂)	彦島有料道路の出入り口。交通量が増加し、見通しの悪いカーブもあるがスピードを出す車が多い。	横断歩道付近の警戒標識または横断歩道標識の設置。 【カラー舗装実施済】	一灯式の信号機が設置されているため、標識設置できない。将来、一灯式の信号機が撤去された後、標識を設置予定	下関警察署	桜山小
下15	上新地町一丁目24付近	上新地町一丁目と桜山町の間を通るJR山陽本線高架下	なし	街頭がなく不審者が出没する恐れがある。トンネルになっており死角になりやすい。	街灯の充実 パトロールの強化	警ら実施中	下関警察署	桜山小

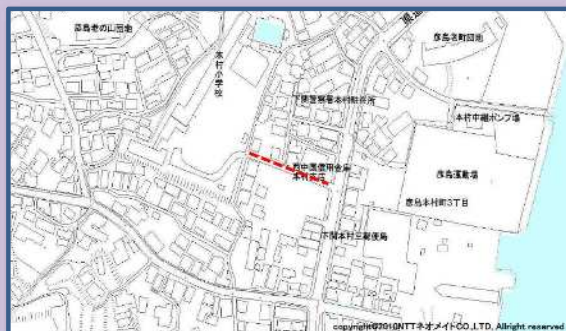
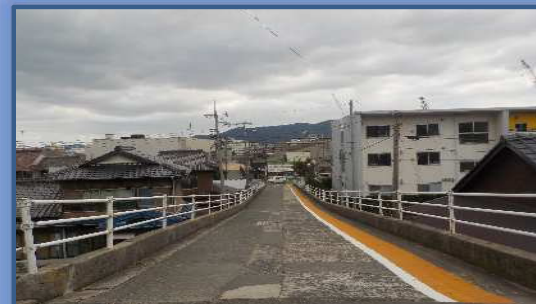
下74  
路側帯設置

下74	彦島本村町三丁目13番附近	本村小学校前市道	市道彦島本村町13号線	道幅が狭く、路側帯の無い道路で児童の登下校時に車が通行すると危険な状況である。	徐行を促す注意喚起 路側帯の設置 【昨年度、管理者より学校側での注意喚起の要望有】	路側帯設置済	道路河川建設課	本村小
下75	彦島老町三丁目	本村29交差点	県道田の首下関線	見通しが悪い交差点なため、一時停止した車が前に出てくる際に、子供が見えにくい状態になる。	一時停止の道路標識の設置 (車両用)	不可。 主道路に中央線が設置され、優先関係が明白である。	下関警察署	本村小
下76	彦島本村町二丁目1 彦島本村町四丁目9	サンデンバス停 老山公園口	市道本村・西山線	バス停周りに歩道がなく、道路もカーブしており見通しがきかなく危険である。	歩道およびバス停の設置 【道路整備事業を実施中】	道路整備事業実施中	道路河川建設課	本村小 玄洋中

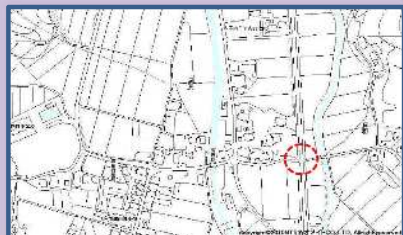
長30  
注意喚起の表示・標識の設置

NO.	住所	具体的場所	路線名	危険箇所の状況	要望内容	対策実施結果 (対策済、または対策確定)	事業主体	学校
長30	大字内日下東河原	東河原公会堂付近	県道主要地方道下関・豊田・油谷線	相当な速度を出す車が多く、追い越しも頻繁に行われる。押しボタン式の横断歩道があるが危険である。	【H30 横断歩道 塗替済】 注意喚起の表示・標識等を設置してほしい。	横断歩道の強調表示を実施済	県下関土木建築事務所	内日小
長31	大字内日下1175番地	内日河原のバス停付近	市道山瀬・河原線 河原・植田線	ブラインドカーブとなり、車と自転車、歩行者が交錯しやすい。毎朝、交通指導員や警察官が指導して対応している。 2つのバス停があり、朝夕は比較的交通量が多く、道幅が狭い。また、車	【H30 交差点の形状、バス停の設置の問題で交通規制は困難】 通行車両の速度制限、一旦停止。見守り活動の維持及び注意喚起。	交差点の形状、バス停の位置により交通規制による改善は、困難	長府警察署	内日中
長32	大字植田1105番地付近	内日神社付近の県道	県道34号線	相当な速度を出す車が多く、追い越しも頻繁に行われる。	【H30 速度取締実施中】 通行車両の速度制限。	速度取締実施中	長府警察署	内日中

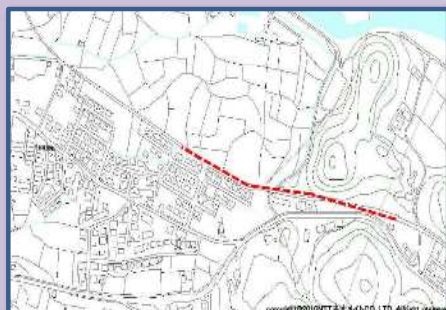
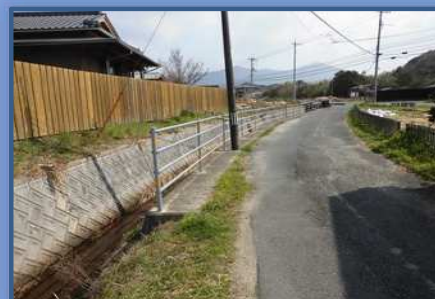
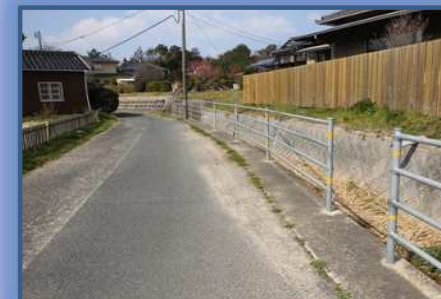
小1・小3 柵の設置

NO.	住所	具体的場所	路線名	危険箇所の状況	要望内容	対策実施結果 (対策済、または対策確定)	事業主体	学校
小1	豊浦町大字室津下 133-6付近	通学路周辺	市道	川に柵がない。満水時は危険である。	柵の設置 【継続設置予定】	今年度一部実施済み、来年度以降も設置予定	市豊浦建設 農林水産課	室津小
小2	豊浦町大字室津下21 - 88	通学路途中	市道	人通りが少なく、空き家が連なっている。防犯上危険。	パトロールの強化 【パトロール強化実施中】	パトロールを実施中	小串警察署	室津小
小3	豊浦町大字室津下 113-6	学校前の横断歩道を 渡り右折した川沿いの 道路	市道	川に一部しか柵がなく、増水時は危険である。今後設置予定だと聞いているが、現在は工事が行われていない。	増水の危険性が高まる梅雨時期を迎える前に、完了することを希望	今年度一部実施済み、来年度以降も設置予定 (小1)と同じ路線であり、同一要望として対応	市豊浦建設 農林水産課	室津小
小4	豊浦町黒井 市内・大門・原	農道から学校前の 市道	市道市の内線	県道から国道に抜ける近道になっており、道幅が狭く交通量も多く危険。	歩行者が歩くラインを引いてもらいたい。減速を促す看板設置【内線・外側線設置、路面標示実施済み】	今年度中に実施完了予定	市豊浦建設 農林水産課	誠意小

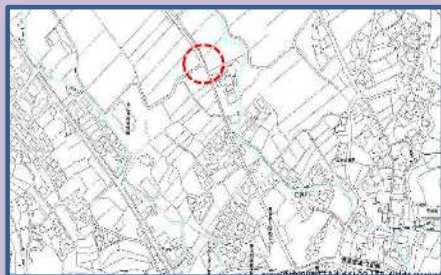
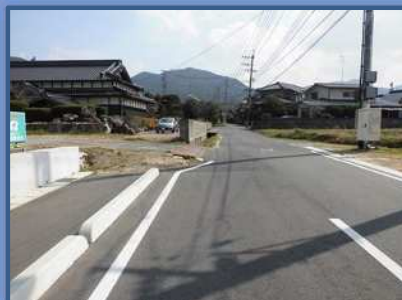
小5 歩道の新設

NO.	住所	具体的場所	路線名	危険箇所の状況	要望内容	対策実施結果 (対策済、または対策確定)	事業主体	学校
小5	下関市豊浦町川棚江良	社会福祉協議会前から学校へ向かう道(川棚江良)	市道、中道線	道幅が狭く、許可車両以外も多く通行する。	注意喚起、交通指導取締り歩道の新設【一部工事実施済み、来年度以降も工事予定】	【市豊浦建設農林水産課】来年度以降、継続して実施 【警察】交通取締りを継続実施中	市豊浦建設農林水産課 小串警察署	川棚小
小6	下関市豊浦町川棚	国道191号線の横断(和田商店前)	国道191号	押しボタン信号で、登下校時交通量も多い。	見守り活動の重点化	信号の横断秒数を延長済	小串警察署	川棚小
小7	下関市豊浦町川棚	御幸橋前県道の横断	県道262号	信号機もなく交通量も多い。	見守り活動の重点化 【見守り活動実施中】	信号の設置は、困難	小串警察署	川棚小
小8	下関市豊浦町川棚北村	上下水道局前の川土手道を通る(豊浦町川棚北村)	市道、中道線	雨天時、増水し水量も多い。	注意喚起	【市豊浦建設農林水産課】注意喚起については、学校、みまもり隊等の別機関による実施を希望 【警察】荒天時・雨天時の注意喚起を実施	市豊浦建設農林水産課 小串警察署	川棚小
小9	下関市豊浦町川棚江良	江良橋付近の江良川(豊浦町川棚江良)	市道、前江良線	雨天時、増水し水量も多い。通学路に浸水することもある。	注意喚起 転落防止柵の設置	来年度以降、実施予定	市豊浦建設農林水産課	川棚小
小10	下関市豊浦町川棚中央	中央地区の大型商業施設とパチンコ店(川棚中央)	市道、新中央友兼線	通学路である。人や車の出入りが激しい。	パトロールの強化 見守り活動の重点化	パトロールを実施中	小串警察署	川棚小
小11	下関市豊浦町川棚塩田	川棚小串海岸線(豊浦町川棚塩田)	市道、川棚小串海岸線	大型車の交通量が多く、歩道が整備されていない区間があり、車と接触の可能性があり危険である。	注意喚起	パトロールを実施中	県下関土木建築事務所 小串警察署	川棚小
小12	下関市豊浦町川棚下村	川棚漁港に向かう道 下村橋横の交差点	県道245号	道路の幅が広い。横断歩道に信号がない。	注意喚起	信号の設置は、困難	小串警察署	川棚小

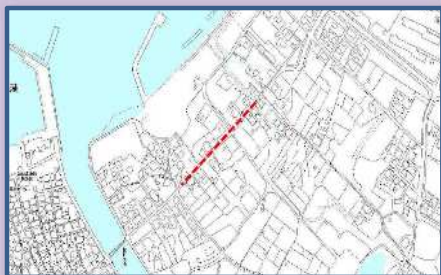
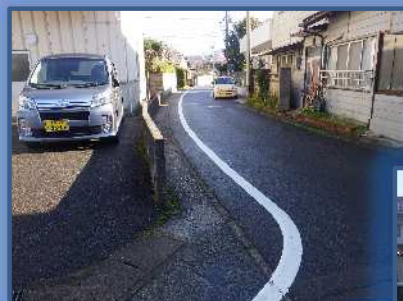
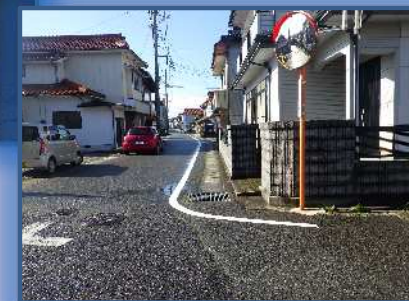
小34 路側帯の設置

小34	下関市豊北町滝部 850	下市	滝部郵便局前の通り(7-19)【一方通行の通り】	歩行者が多いが路側帯が無く危険。	路側帯の設置 【継続】	基準適合箇所に設置	市豊北建設 農林水産課	滝部小
小35	下関市豊北町滝部 2961番地	平田デンキ前		横断歩道が消えかけており、車が横断歩道を認識しにくいため危険。	横断歩道および車両の停止線の塗り替え。	横断歩道及び車両停止線の塗替えは、上申済	小串警察署	滝部小
小38	豊北町神田	特牛駅より東側の国道435号	国道435号	国道であるが、歩道が無く危険である。	歩道設置	歩道設置及び車道拡幅を実施中	県下関土木 建築事務所	滝部小
小39	豊北町滝部	滝部駅周辺の県道39号線	県道39号線	主要道路であるが、歩道が無く危険である。	歩道設置	歩道設置及び車道拡幅を実施中	県下関土木 建築事務所	滝部小
